## Elvesztette állékonyságát...

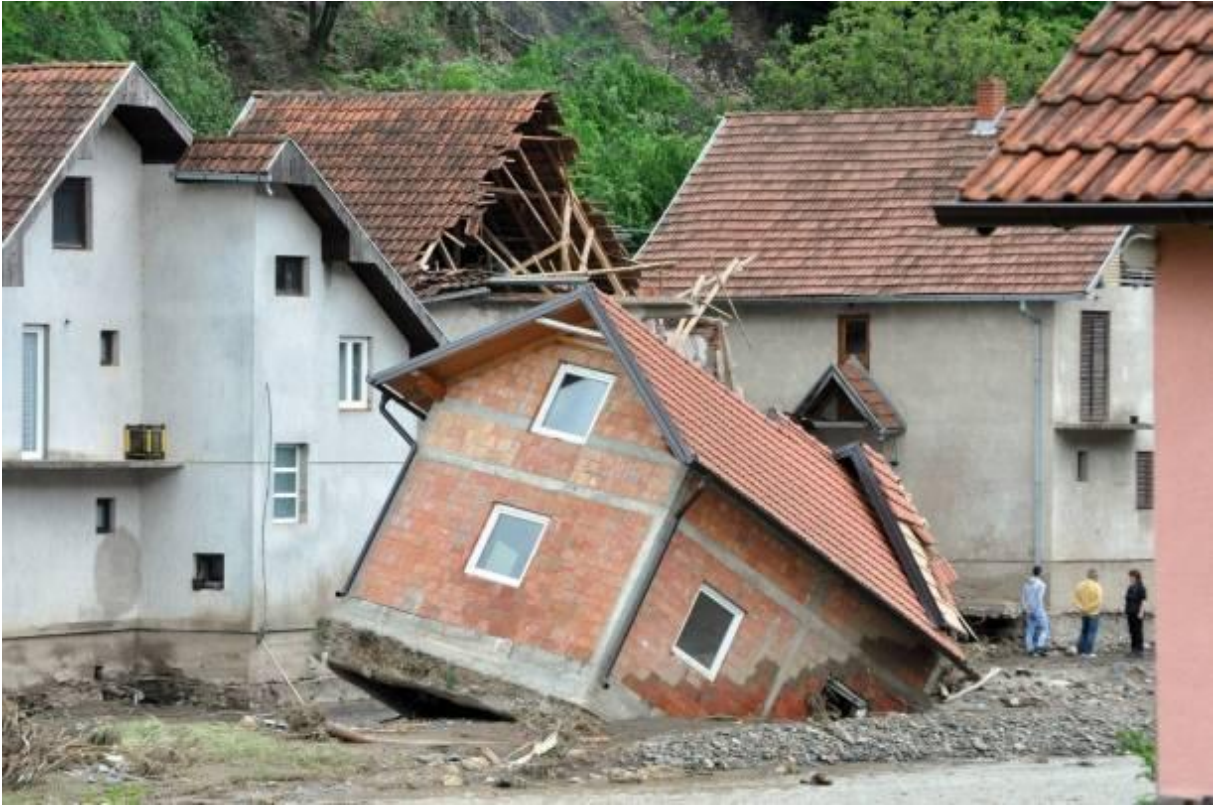
1. ábra – forrása: [ 1 ]

Az 1. ábrán látható ház felborult, mint egy doboz. Bizonyára kiment alóla a teherviselő talaj. De hol van az alapja? Félíg a vizes talajban, félíg a levegőben? Vagy teljesen a levegőben? Ez építési hibára utaló jel is lehet.

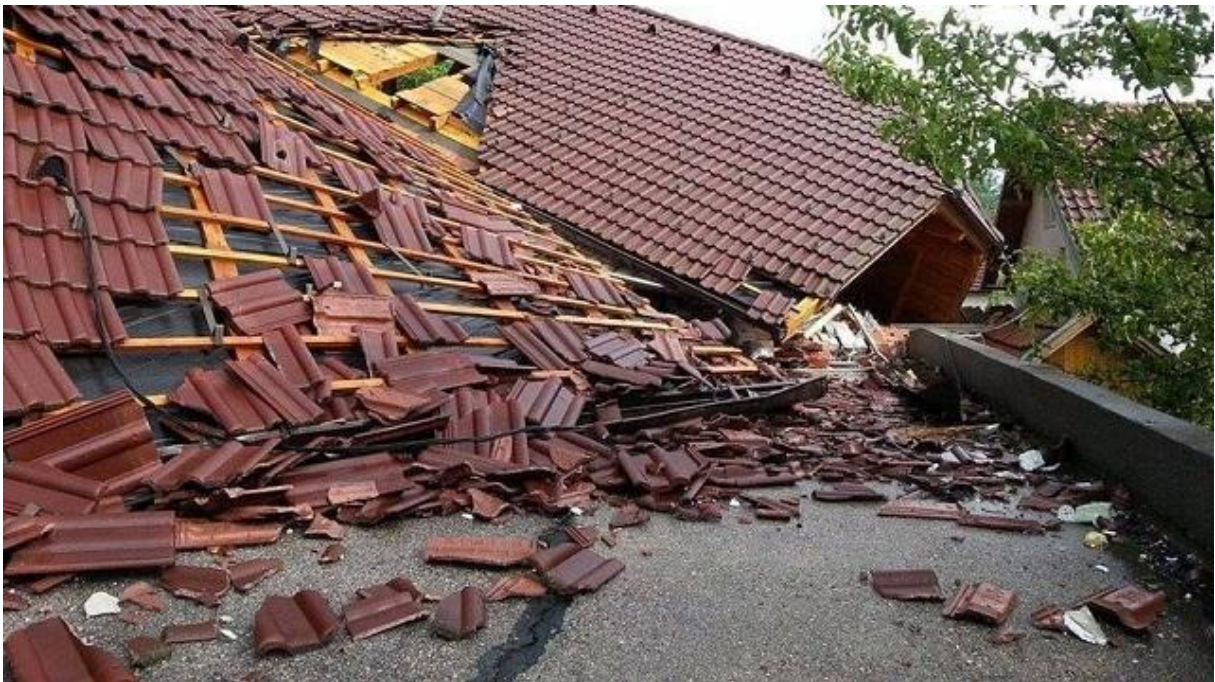
2. ábra – forrása: [ 1 ]

A 2. ábrán az látjuk, hogy a tető lement a földre. A „kutyaól” is levált. Talán a fal kiment a tető alól, amit a vasbeton koszorú még valamennyire egyben tartott.

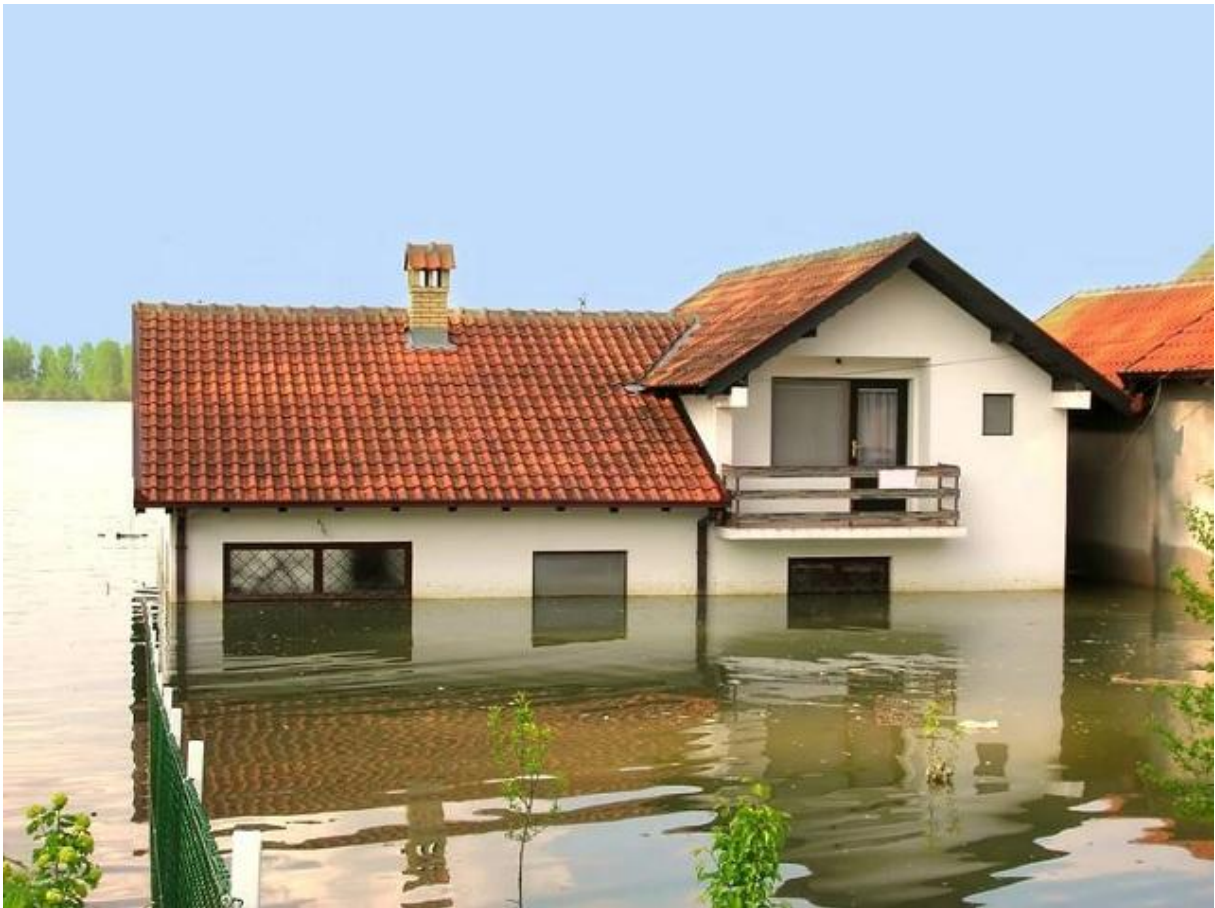
3. ábra – forrása: [ 1 ]

A 3. ábrán látható ház még kitart. Reméljük, sokáig.

Lehet, hogy ezt rendesen megépítették?

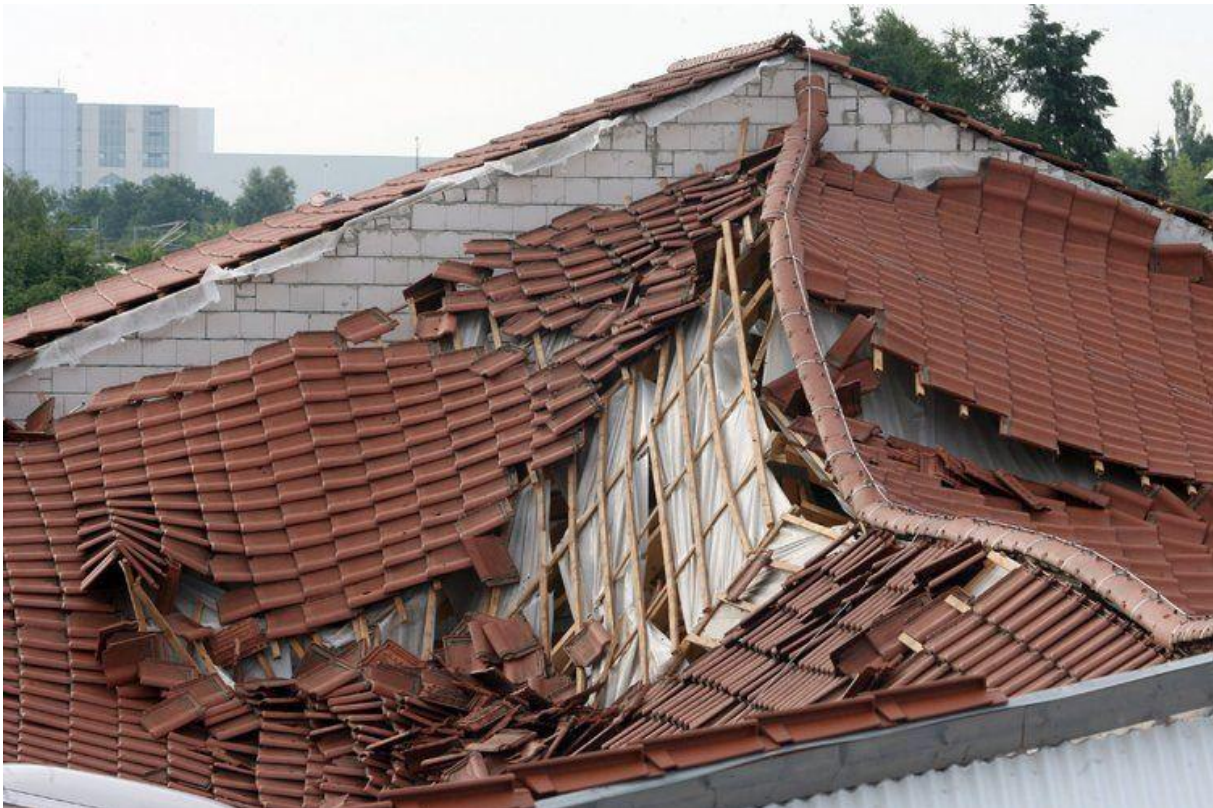
4. ábra – forrása: [ 2 ]

A 4. ábrához talált szöveg szerint az itt látható tető tartószerkezetével lehetett valami gond, mert időjárási okai nem voltak összeomlásának. Plusz két statikus is látta. ( Mit is? )
