## Meg tudod ezt oldani?

### A feladat

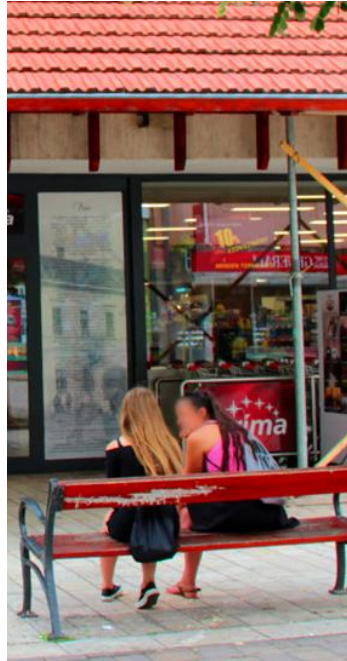
2. ábra – forrása: [ 1 ]

**M6.** Egy szerkezeti kérdés: nem szerencsés, ha a teherhordó részekben utólag önkényesen módosítanak. Meglehet, hogy egy ilyen változtatás többlet megtámasztást igényel, amiről néha megfeledeznek. Ekkor jön a szerkezeti károsodás, majd az ideiglenes megtámasztás – pl. zsaluzat - elemek alkalmazásával – , amik aztán véletlenül ott is maradnak, világ csúfjára. Akár évekig is. Láttunk már ilyet – 2. ábra.

**M9.** Nem tudunk szó nélkül elmenni a 2. ábra esete mellett. Pontosan nem tudjuk, mi és miért történt; csak azt láttuk, hogy a sétálóutca egyik épületének felújítása után nem sokkal megjelentek az előtető alatt a pótgerendát ideiglenesen alátámasztó fém oszlopok, a nem túl szép fa andráskeresztjeikkel együtt. Azóta is ott vannak, már évek óta. Talán egyszer majd eltűnnek a 3. ábrán is látható „idegen”, városképileg sem túl szerencsés elemek.

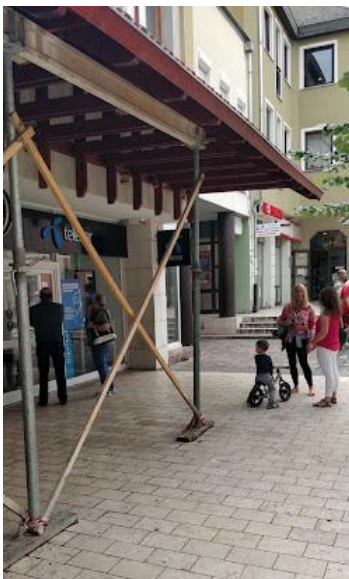
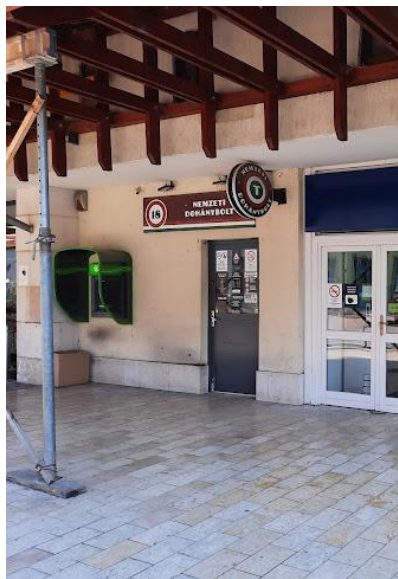
3. ábra – forrása: [ 2 ]

Úgy látszik, az előtető saját faszerkezete erőtanilag kevésnek bizonyult. Ez hogy lehet?

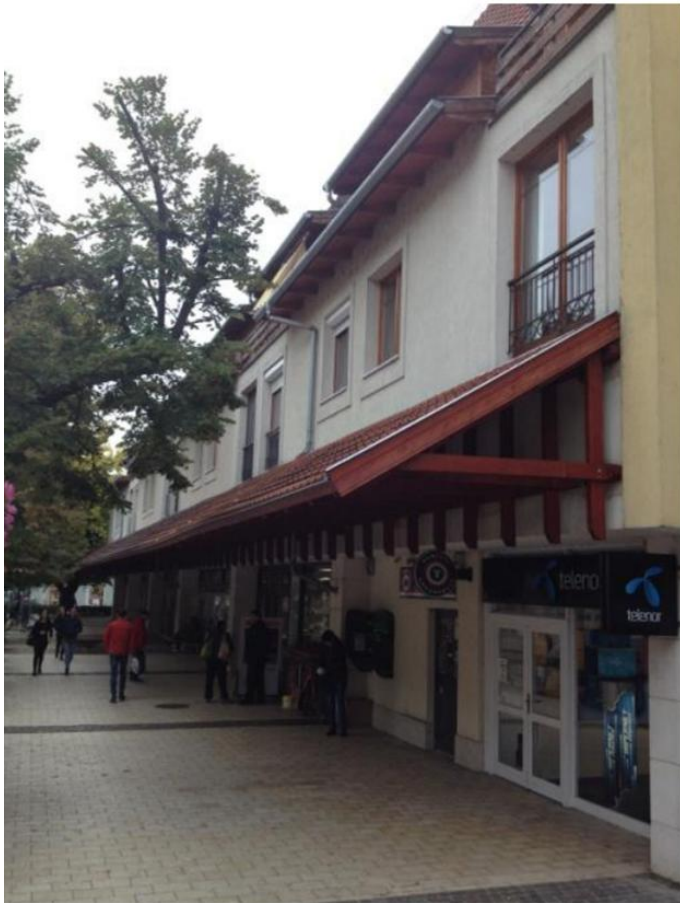
4. ábra – forrása: [ 3 ]

A 4. ábra egy megépítés után készült képet mutat.
