## Megint egy szokatlan tetőidomról

Előző dolgozatunkban – melynek címe: *Az összetartó ereszvonalú tető közepeléséhez* – is némiképpen hasonló témával foglalkoztunk; az itteni annak folytatása is lehet.

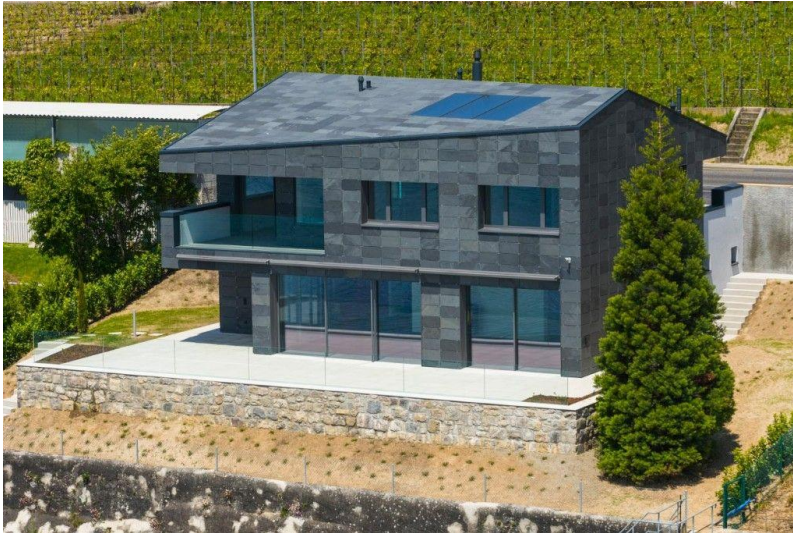
1. ábra – forrása: [ 1 ]

A kezdő lökést az 1. ábra adta meg.

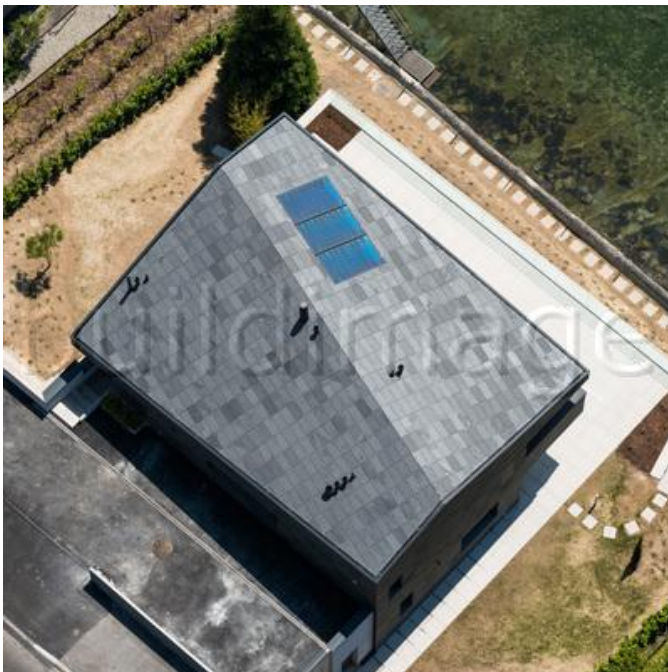
2. ábra – forrása: [ 2 ]

Ennek folytatása a 2. ábra.

Az jutott ezekről eszünkbe, hogy kitalálhatnánk, hogyan jött létre e tető, melynek:

~ ereszvonalai ellentétesen emelkedőek,

~ taréjgerince vízszintes, de az ereszekkel felülnézetben nem párhuzamos.

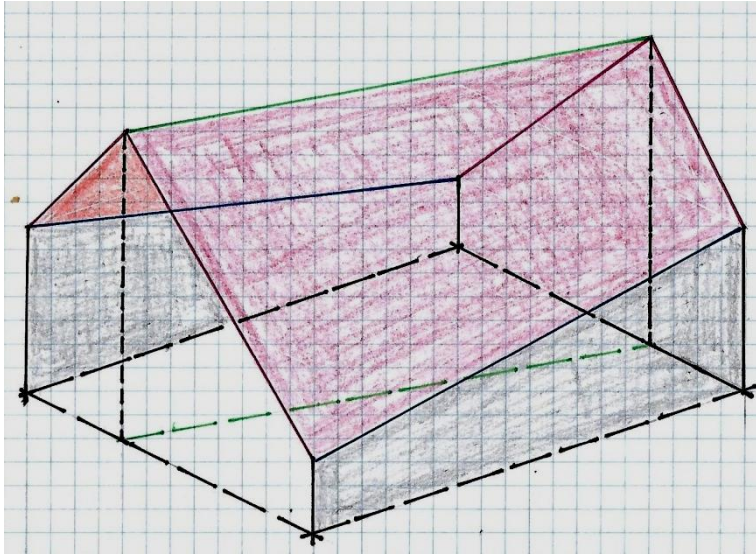
3. ábra

A megfejtéshez tekintsük a 3. ábrát!

Itt a térbeli viszonyokat tisztáztuk. Ez alapján rajzoltuk meg a 4. ábrát.

A 3. és 4. ábrán az oromfal - részek átlátszóak, így a tetősíkokra rá és alá is láthatunk.

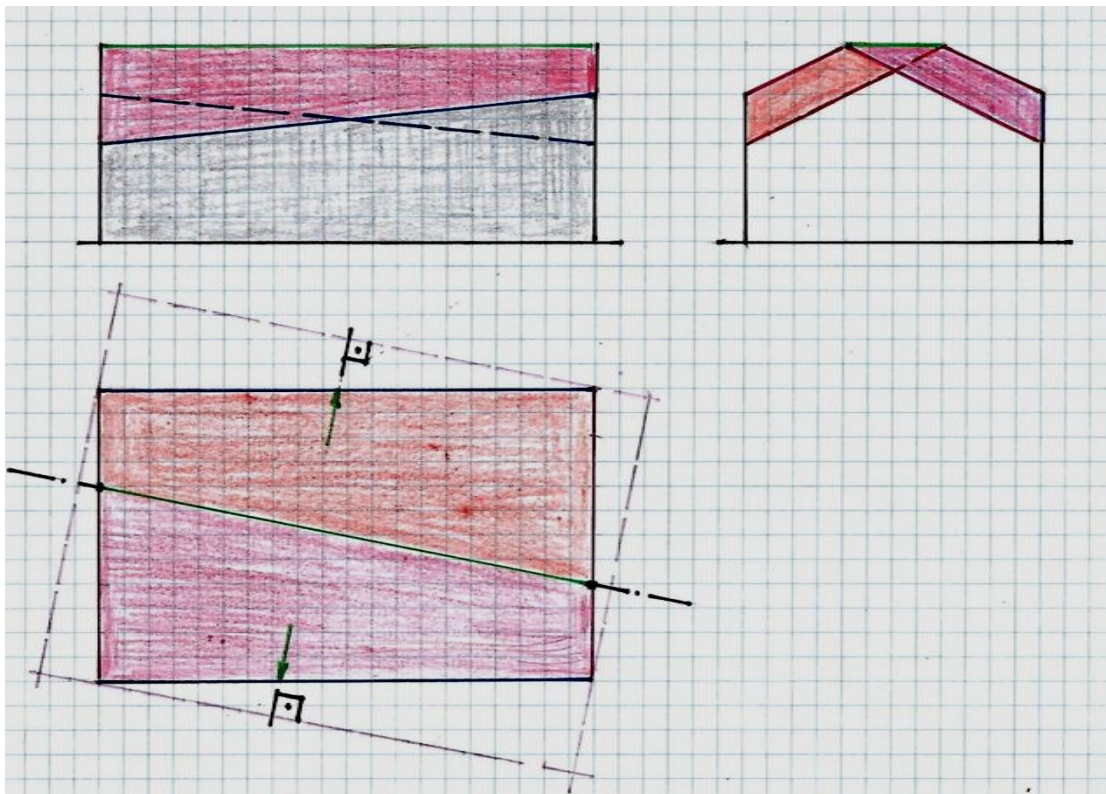
4. ábra

Itt a vetületi viszonyokat tisztáztuk. Úgy képzelhetjük el, hogy a felülnézeti képen szaggatottan megrajzolt szimmetrikus nyeregtetőből négy függőleges síkkal kivágjuk a végleges tetőt, mely két egyforma hajlású tetősíkból áll. A felülnézeti képen nyilak jelzik az esővíz lefolyásának irányát. Értелеmszerűen e nyilak az „eredeti” ereszek vonalára merőlegesek.
